Procedimientos escalables de actuación en emergencias en Patrimonio Cultural: Un caso práctico

Escudero Ramirez, Cristina

Unidad de Gestión de Riesgos y Emergencias en Patrimonio Cultural (UGRECYL).

Junta de Castilla y León

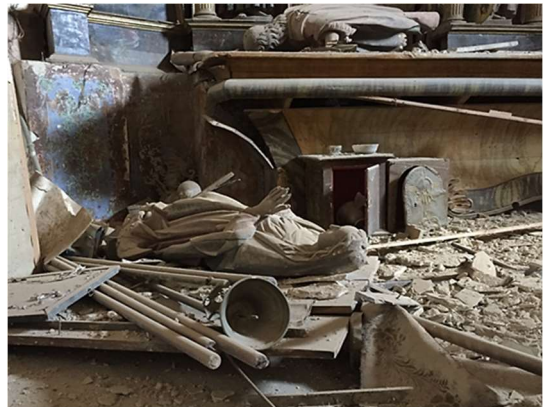
Este evento tuvo funestas consecuencias, produciendo daños en la estructura del edificio que fueron subsanados rápidamente por el propietario (Obispado de Valladolid) para evitar la progresión del deterioro. Mas espectaculares fueron los efectos en el interior del inmueble, donde la onda expansiva afectó al retablo mayor, desencajando totalmente su estructura y provocando la caída de numerosos elementos que fueron eyectados a gran distancia y destruyendo un pequeño retablo lateral que salió despedido, rompiéndose en cientos de fragmentos al impactar contra el suelo.

Estado en el que quedó la escultura de la Virgen de la Asunción, titular del retablo mayor. © UGRECYL

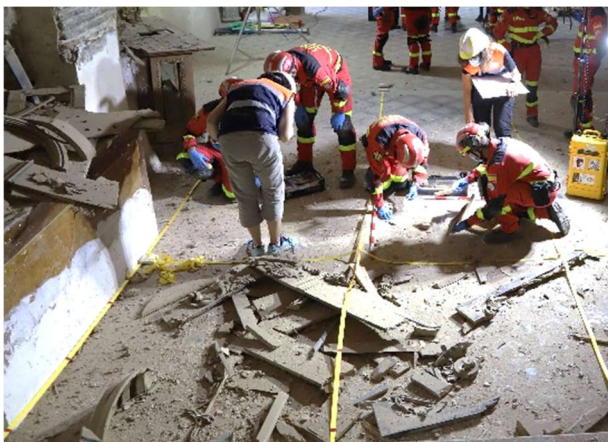
Recuperación de piezas y fragmentos mediante cuadrículas
Fotografías ©UGRECYL

- Actuación sobre piezas y fragmentos diseminados en el pavimento: Recogida sistematizada:
 - Articulación del espacio de trabajo en cuatro sectores en función de la problemática específica de cada área.
 - Sistematización del proceso de recuperación mediante cuadrícula móvil para un proceso de recogida organizado y documentado; situando los ejes verticales y desplazando el eje horizontal según avanzaba el trabajo. El sistema de cuadrícula móvil, permite adaptarse a las particularidades del espacio y en función de la concentración de elementos a rescatar.
 - Etiquetado de cada elemento recogido, registrando su posición e información relevante en los croquis y fichas asociadas al protocolo de actuación.
 - Acondicionamiento y almacenamiento.

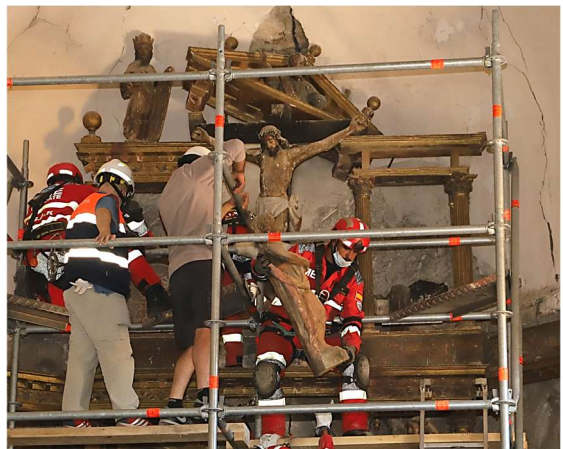
Proceso de desmontaje de esculturas desencajadas y desplazadas
del retablo mayor

- Actuación de estabilización del retablo mayor: Desmontaje de piezas y elementos desplazados y/o desencajados y fijación de la estructura.
 - Instalación de andamio.
 - Retirada de esculturas y elementos desencajados con peligro de caída; poniendo especial énfasis en todo el proceso de etiquetado y documentación.
 - Fijación de la estructura que permanecía in situ mediante tensores.
 - Acondicionamiento y almacenamiento.

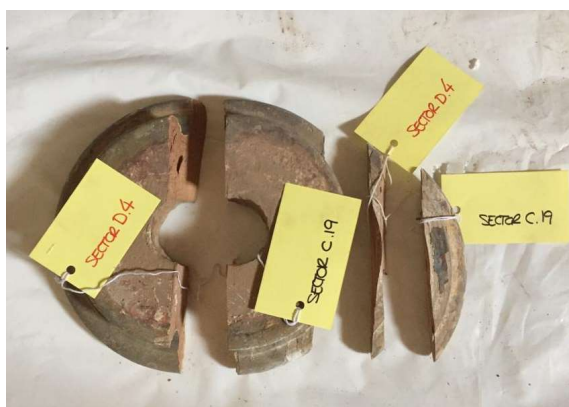
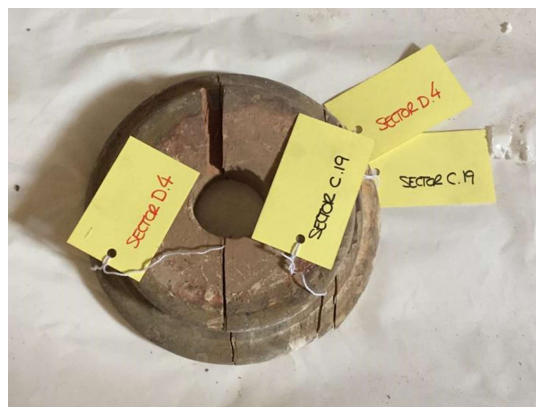
Recomposición de pequeña basa de columna cuyos fragmentos se encontraban dispersos en distintos sectores. ©UGRECYL

Reiterar la importancia de la documentación exhaustiva de todo el proceso, referenciando la posición de todos los elementos recogidos/desmontados y efectuando un registro-inventario pormenorizado. Esta información facilita la futura recomposición de los bienes -tanto de las diversas piezas como de cada retablo como unidad- a pesar de encontrarse en numerosos fragmentos y que estos se hallen en diversas cuadrículas e incluso sectores.
